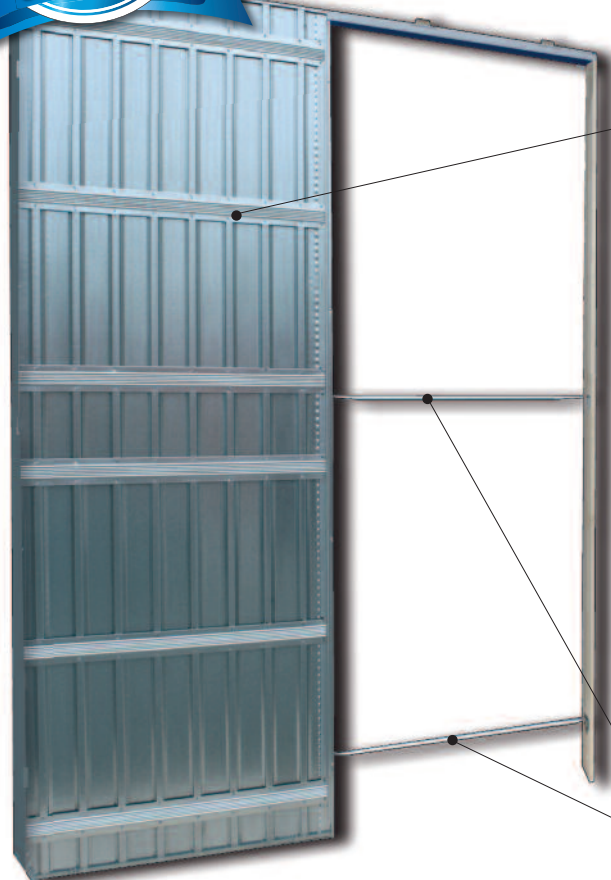
Perfiles horizontales

- La estructura del armazón es de acero galvanizado. El espesor de la chapa es de 0,5 mm mientras que los perfiles superior, inferior y posterior tienen un espesor de 0,8 mm con el fin de garantizar mas resistencia y estabilidad a la estructura.
- El costado del armazón está constituido de chapa corrugada en vertical con un paso de 100 mm. El corrugado confiere una mayor solidez a la estructura. En el costado hay también unos perfiles horizontales de 0,6 mm, de acero galvanizado, que sirven tanto para reforzar la estructura como para facilitar la aplicación y la fijación de la placa de cartón-yeso mediante los correspondientes tornillos suministrados de serie.
- El premarco se entrega acompañado de dos separadores que es necesario insertar para la instalación.

Separadores

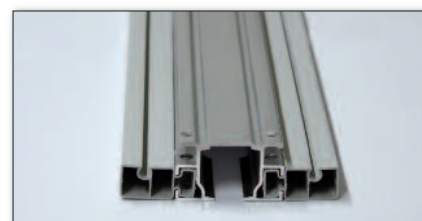
Perfil guía

- un perfil de guía en aluminio con perfiles laterales de PVC. En el lado del montante de madera el travesaño está fijado mediante clavos premontados, mientras que en el lado del armazón se inserta.
- Un par de carros de cojinetes de bola con capacidad para soportar hasta **120 kg** de peso. Los carros están provistos de tornillos, garras de sujeción y topes de percusión para el montaje del panel de la puerta.
